CONSTAT D'ÉTAT DE L'ŒUVRE

RAPPORT DE RESTAURATION

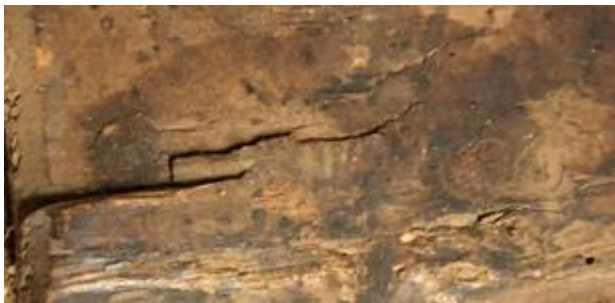
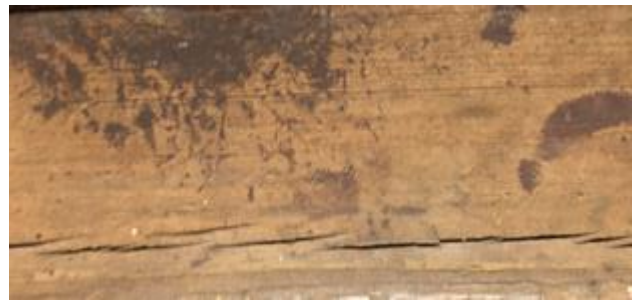
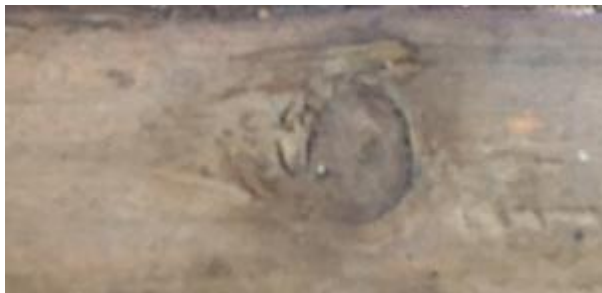
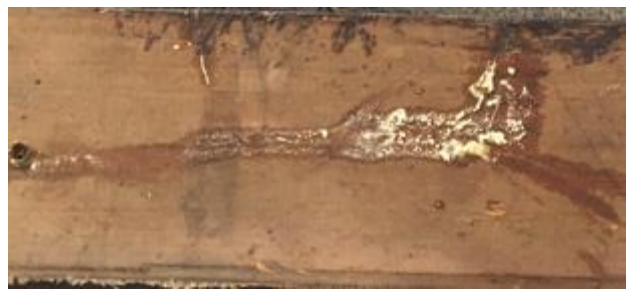
Altérations : non d'équerre, nombreuses fêlures et cassures, nœuds dans le bois, très sale et taché (coulures blanches et cire).

Cassure, fêlure, nœud dans le bois, coulure indéterminé

Le châssis trop frêle et fragilisé par les nombreuses cassures n'assure plus son rôle de maintien de la toile, il est préférable de le changer pour un châssis neuf à clé permettant d'adapter la tension de l'œuvre en fonction de l'hygrométrie ambiante.

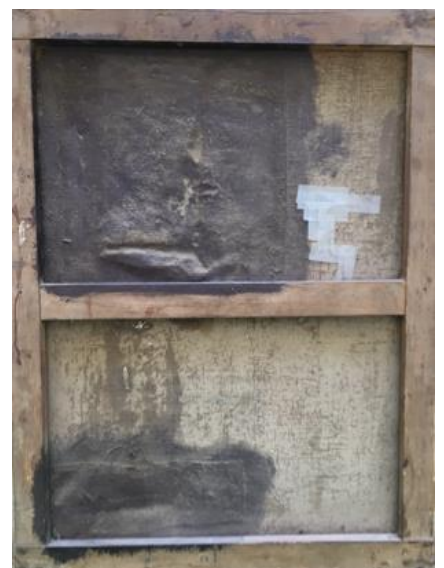
Support : toile de lin au tissage industriel de densité moyenne en armure toile. Les tranches sont visibles mais sans retour. Un tampon est visible au revers de la toile mais illisible. Le revers présente deux pièces couvrant la moitié de la partie supérieure et 1/3 de la partie inférieure collées à la cire et à la céruse. En outre il est à noter la présence de ruban adhésif de type scotch sur une déchirure complexe de la toile dans la partie supérieure de l'œuvre.

Pièces et ruban adhésif

Le support toile a considérablement pâti de la pose de pièces avec un adhésif trop fort et peu réversible qui a occasionné des tensions et déformations majeures sur le support. En outre le tissage relativement lâche, et les diverses manipulations ainsi que le stockage de l'œuvre l'ont particulièrement fragilisé. Le support toile devra être renforcé par un doublage.

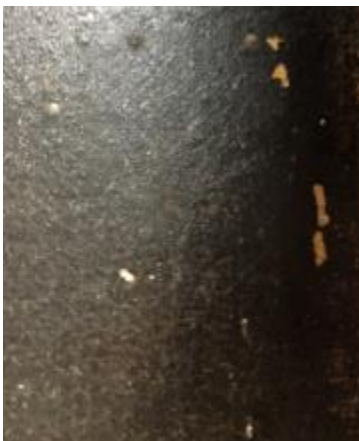
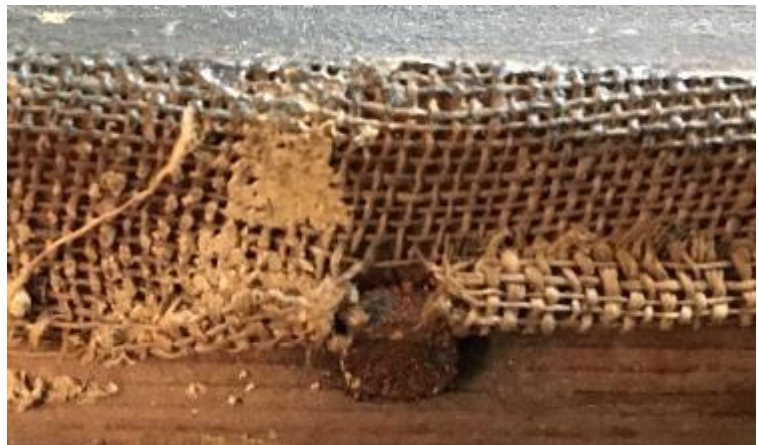
Préparation blanche apparente

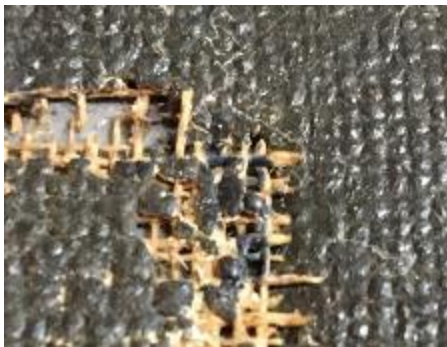
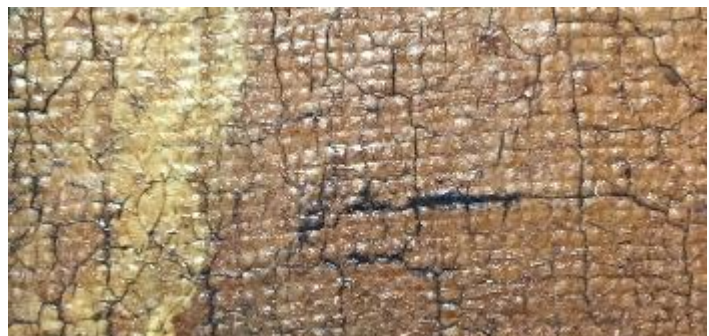
La couche picturale présente un réseau de craquelures multidirectionnelles prononcé mais sain malgré quelques amorces de soulèvements très localisés sur les bordures des accidents.

Réseau de craquelures sain

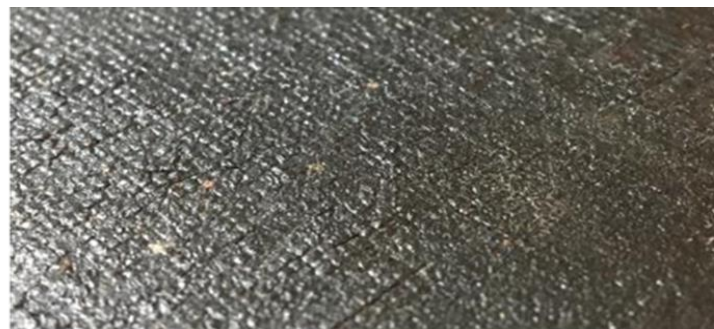
Altérations: la couche picturale semble écrasée attestant d'un repassage abusif lors d'une restauration antérieure provoquant ainsi une empreinte de la toile dans la couche picturale. De nombreux repeints sont visibles tant sous lumière UV qu'à l'œil nu, en particulier sur les zones accidentées ayant fait l'objet de restauration antérieures . Ces repeints ont été effectués parfois sans masticage préalable, à même la toile et sans rapprochement des bords des déchirures laissant visibles les fibrilles de la toile. L'adhésif utilisé pour coller les pièces : de la céruse ou blanc de plomb devient en vieillissant dur comme de la pierre, et en se durcissant au fil du temps occasionne ainsi des déformations majeures de la toile ainsi que sur la couche picturale.

Ecrasement de la matière picturale

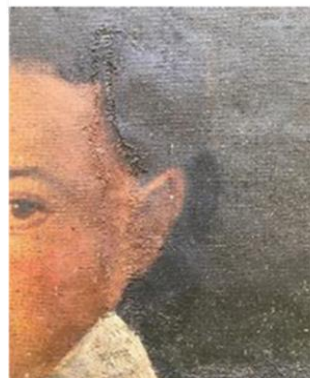
Repeint détail : bords des déchirures non rapprochés laissant les fibrilles visibles

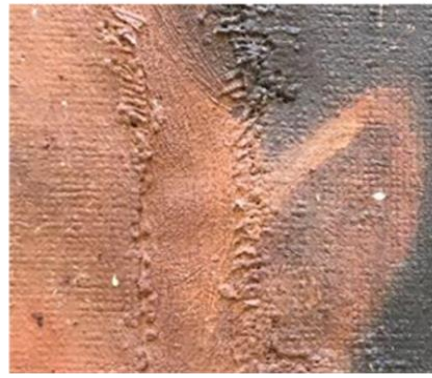
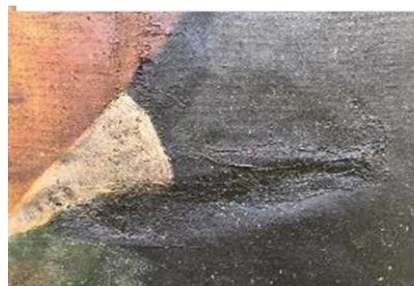
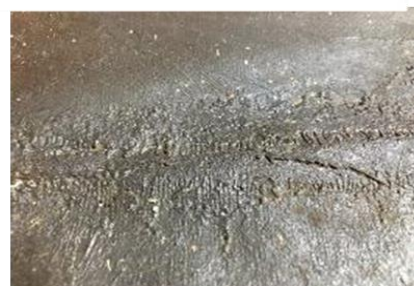
Déformation majeure de la couche picturale

La couche picturale très encrassée souffre de nombreuses déformations provoquées par la pose de pièce. En revanche on peut observer une bonne cohésion et adhésion de celle-ci avec le support, hormis sur les bordures des zones accidentées. Une remise en planéité de l'œuvre sera effectuée ainsi qu'un refixage des zones fragiles avant toute manipulation.

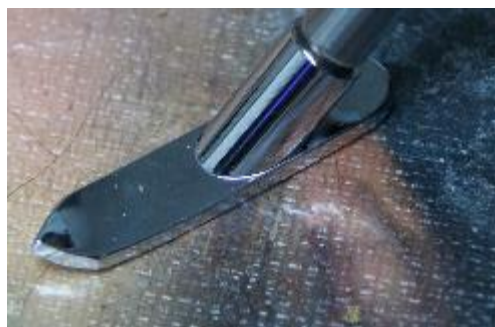
Refixage des zones accidentées à la spatule chauffante

Avant toutes manipulations les bords des déchirures et les zones accidentées sont refixées avec un adhésif synthétique dont le pouvoir d'adhésion est modéré de manière à ne pas « fixer » les déformations présentes sur la couche picturale : de l'aquazol ® dilué à 3% dans de l'eau déminéralisée, cet adhésif est ensuite réactivé à la chaleur par le biais de la spatule chauffante.

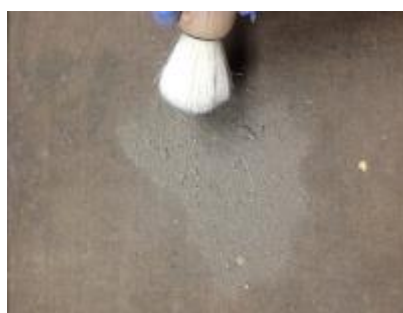
Dépoussiérage du revers

Les tranches révèlent une quantité importantes de scrupules (amas de poussière entre la toile et les traverses du châssis) qui sont retirés au pinceau puis aspiré.

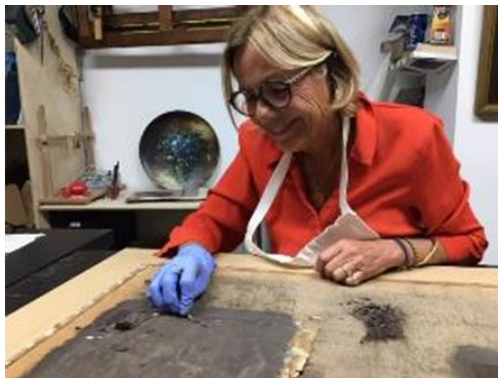
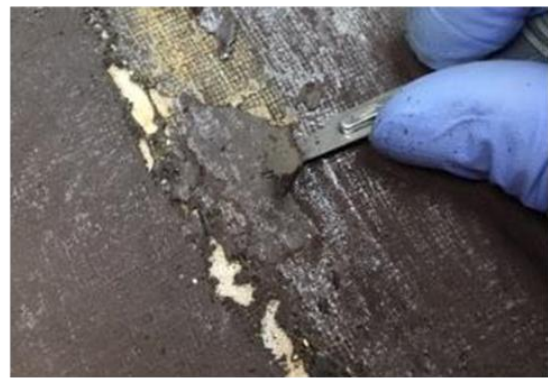
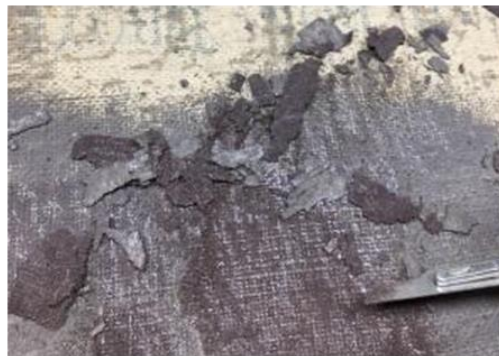
Retrait mécanique des pièces au revers de la toile

Les pièces sont ôtées mécaniquement à l'aide d'un scalpel en glissant très délicatement la lame sous celles-ci. Les résidus d'adhésif sont difficiles à retirer, en effet le blanc de plomb très dur en vieillissant ne peut se retirer que par la pose de compresse d'acétone pour le ramollir puis par l'abrasion au scalpel couche par couche. Malgré tout quelques résidus demeurent mais en très fines couches.

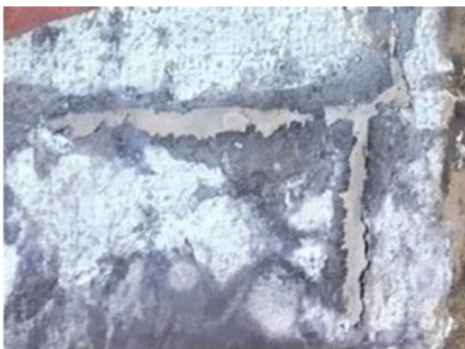
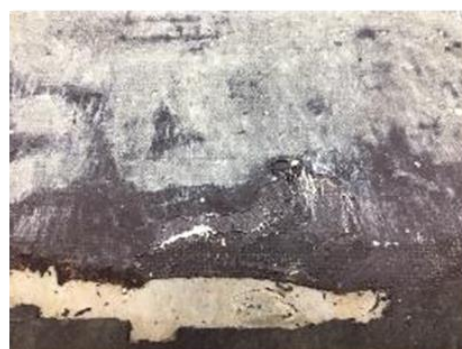
Résidu de blanc de plomb après abrasion

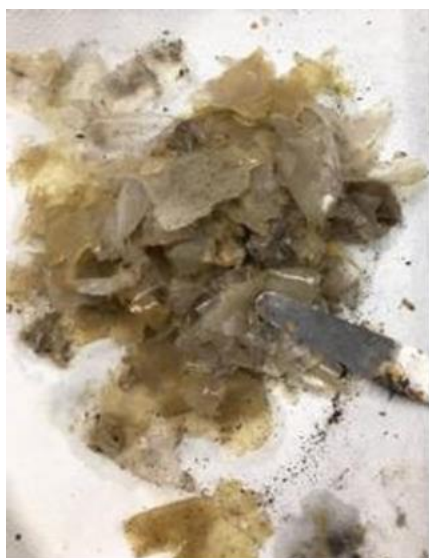
Gel ayant absorbé, crasse, poussière

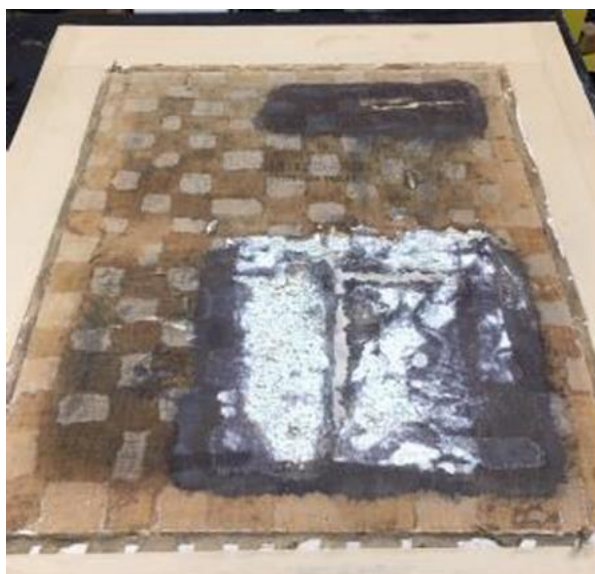
Vue du revers après nettoyage

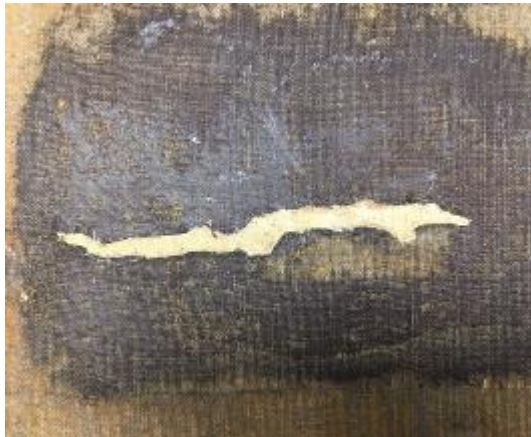
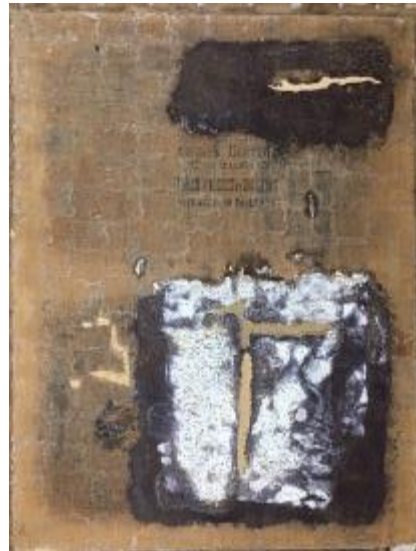
incrustations posées, vue générale du revers

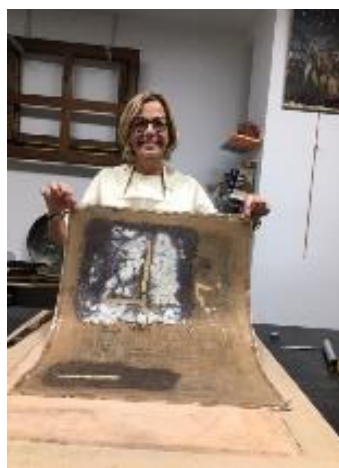
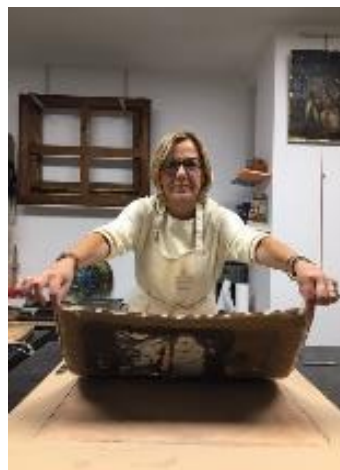
Retournement de l'œuvre coté couche picturale

Les interventions sur le revers terminées, le cartonnage de protection peut être retiré. L'œuvre est détournée au scalpel et retournée de manière à présenter le côté face : soit coté couche picturale. Le papier de chanvre est très légèrement humidifié et une petite entaille est pratiqué au scalpel dans celui-ci pour permettre la saisie du papier qui sera déroulé doucement en parallèle au plan de l'œuvre.

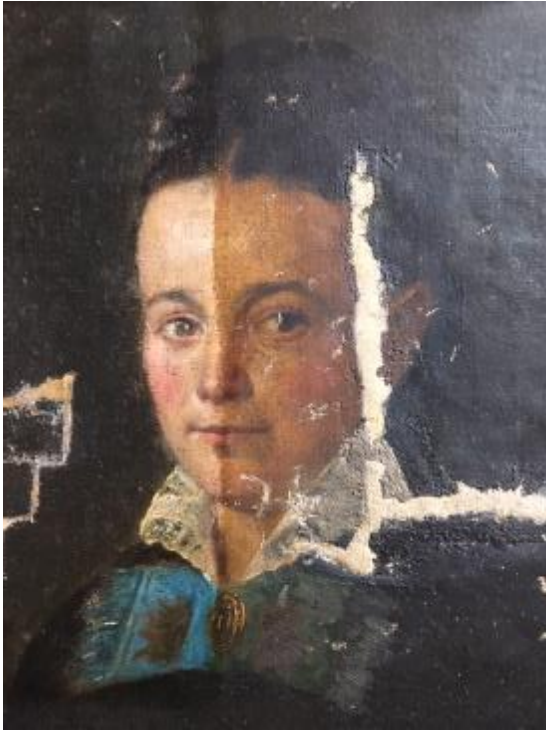
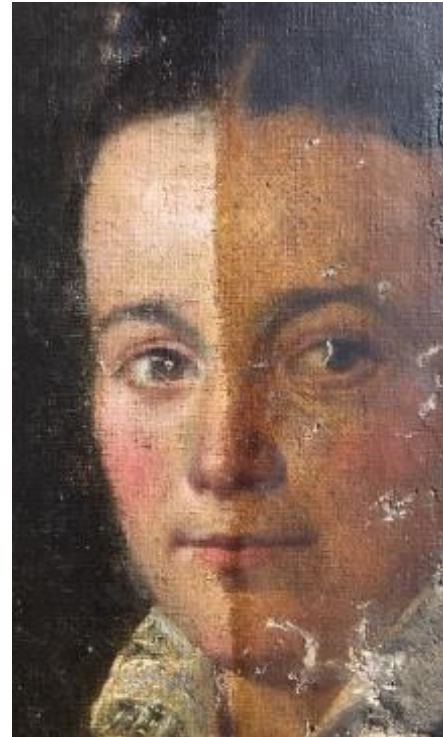
Allègement en cours , et détail du visage

Après avoir effectué les tests de solubilisation prérequis, le vernis jauni par l'oxydation a été aminci par voie chimique à l'aide de mélanges de solvants organiques : 50% d'éthanol et 50% d'acétone hormis sur les parties sombres plus fragiles qui ont été allégées avec un mélange moins polaire composé de : 60 % d'isooctane et 40% d'éthanol. Les repeints datant de la restauration précédentes ont pu être ôtés sans difficultés majeure.

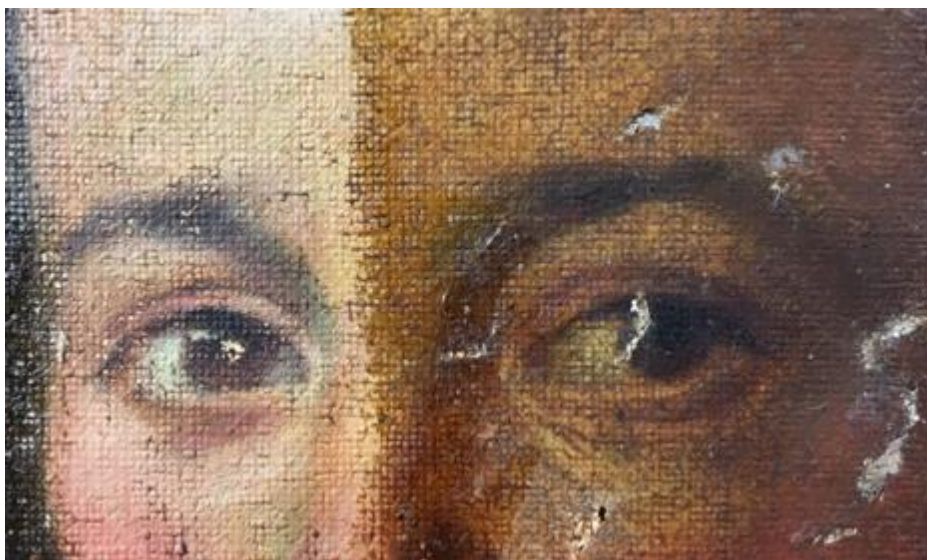
Allègement en cours : détail

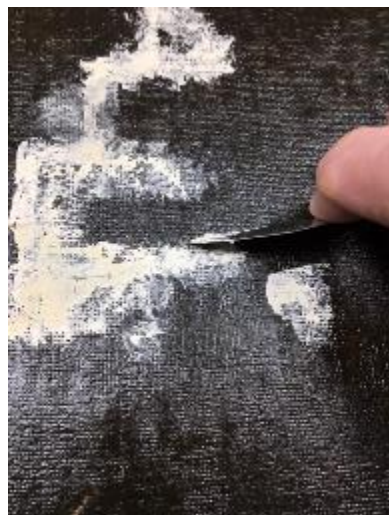
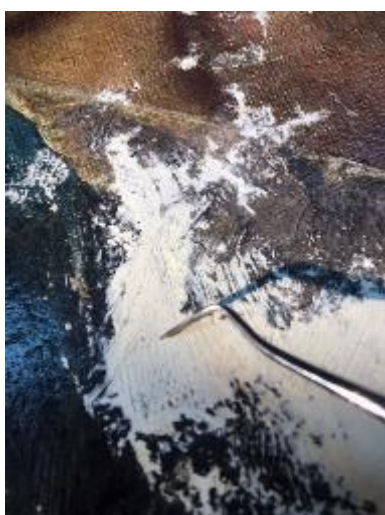
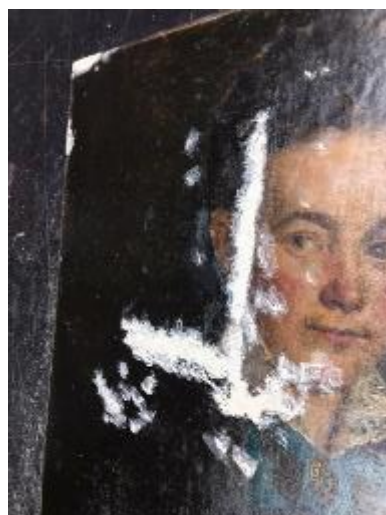
Pose, puis structuration du mastic (mastic de forme)

Les lacunes ont été comblées avec un mastic Modustuc®, souple, stable et prêt à l'emploi. Les mastics ont ensuite été structurés afin de reproduire l'empreinte du réseau de craquelures environnant et l'aspect de la couche picturale pour enfin être saturés par l'application d'un vernis intermédiaire.

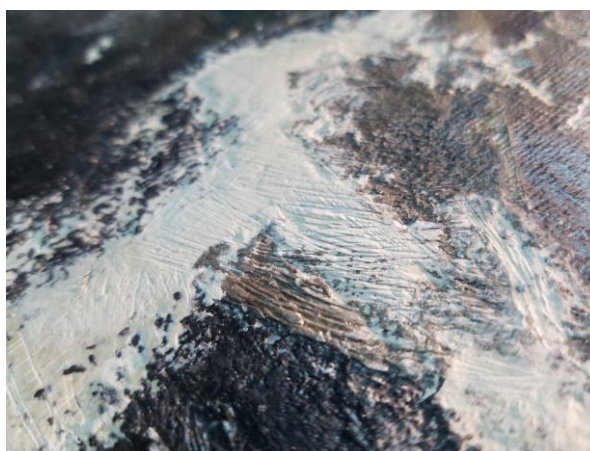
Mastic de forme
