CONSTAT D'ÉTAT DE L'ŒUVRE

RAPPORT DE RESTAURATION

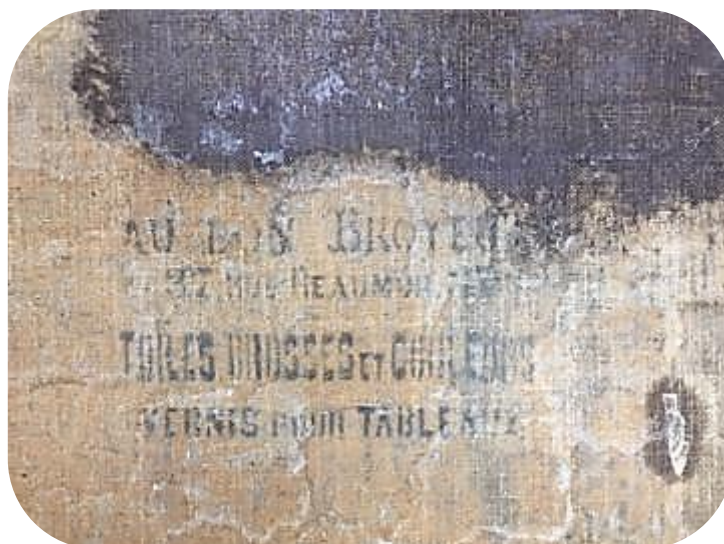
Le revers nettoyé et assaini, l'inscription sur celui-ci, illisible avant nettoyage apparait.

Après des recherches sur le site de monsieur Pascal LABREUCHE répertoriant les marchands de couleurs à Paris , il s'avère que la maison « au Bon Broyeur » a exercé son commerce jusqu'en 1845 et fut remplacé par la suite par la maison Lero.
